Tehtävä **Velco-pyykinkuivausjärjestelmän toimivuus**

Taustatiedot Tehtävänä oli selvittää Velco-pyykinkuivausjärjestelmän (VELCO HT400) toimivuus kerrostalon pyykinkuivaushuoneessa. Lisäksi samassa tilassa mitattiin myös noin 20 vuotta käytössä olleen Peko-pyykinkuivausjärjestelmän (Junit TT4) toimivuus.

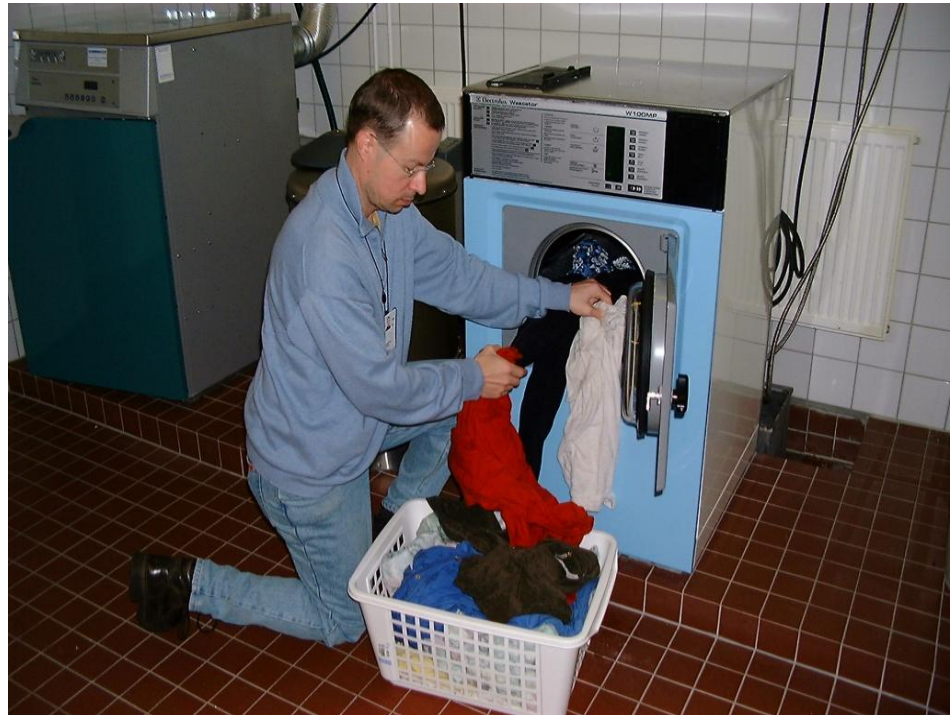
Kuva 1. Testipyykki pestiin taloyhtiön koneella.

Testipyykki, joka sisälsi lakanoita, pyyhkeitä, paitoja ja housuja, pestiin taloyhtiön koneella, kuva 1, pesuohjelmalla 40° (normaalipesu, pesun kesto 39 minuuttia). Molemmissa pyykinkuivausjärjestelmissä pyykki pestiin samalla tavoin ja pyykin laatu ja määrä olivat samoja. Lisäksi pyykki punnittiin aina ennen mittauksia, jolla varmistettiin, että lähtötilanne kuivaukselle oli sama kummassakin järjestelmässä.

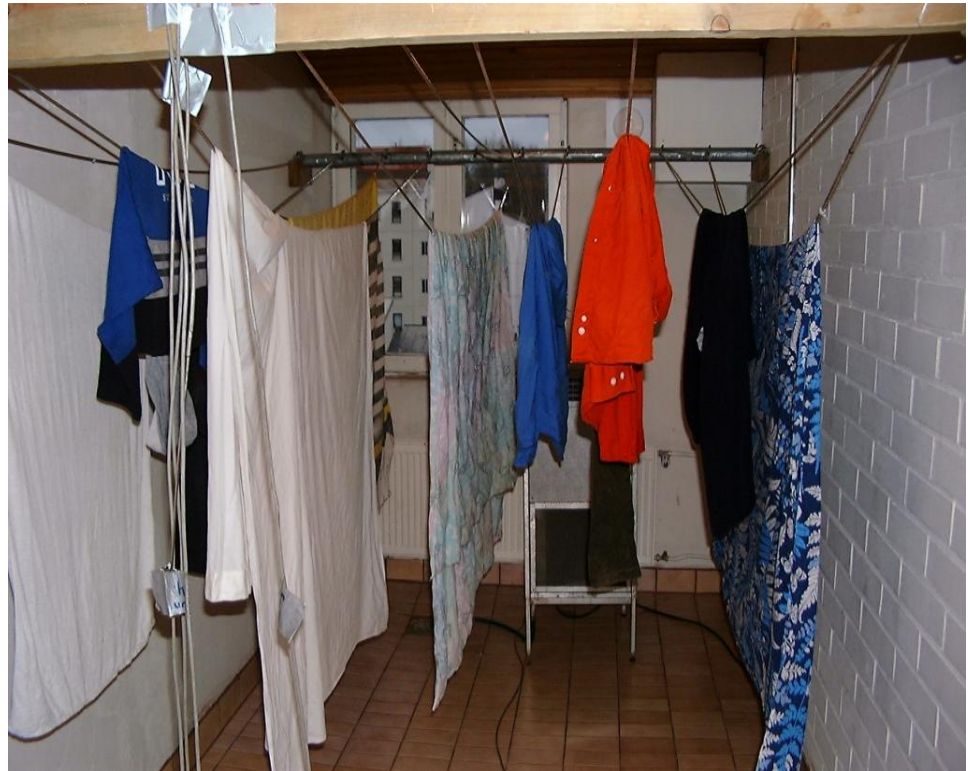
Kuva 2. Testipyykin kuivuminen käynnissä, taka-alalla Peko Junit-pyykinkuivain.

Pesun jälkeen pyykki ripustettiin kuivumaan naruille tasaisesti ja samalla lailla kummassakin järjestelmässä, kuva 2.

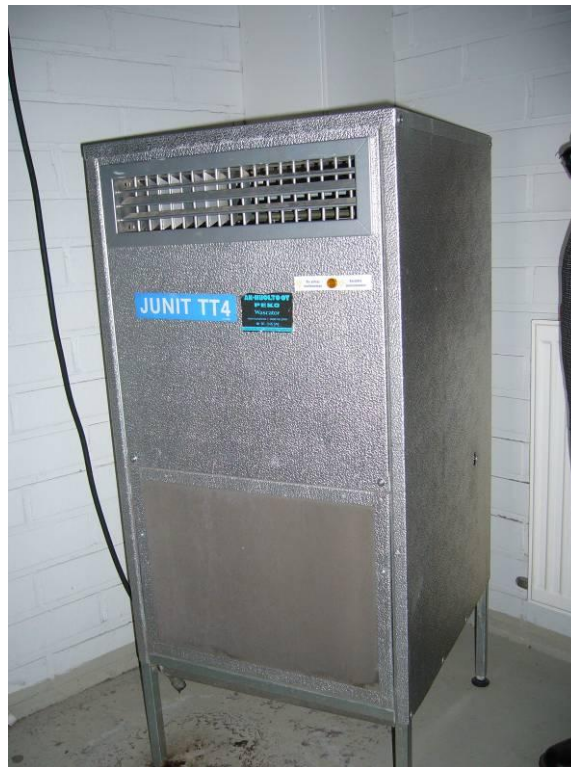
Kuva 3. Pyykinkuivain Peko Junit TT4.

Vanha järjestelmä koostui kuivaustilan lattialla olevasta Peko Junit-sähkökuivaimesta (tyyppi TT4), kuva 3, jonka kuivaustehoa tehostaa katossa oleva tuuletin (malli Esteri KP). Kuivaimen valmistajana on ollut Jäähdytyskone Oy.

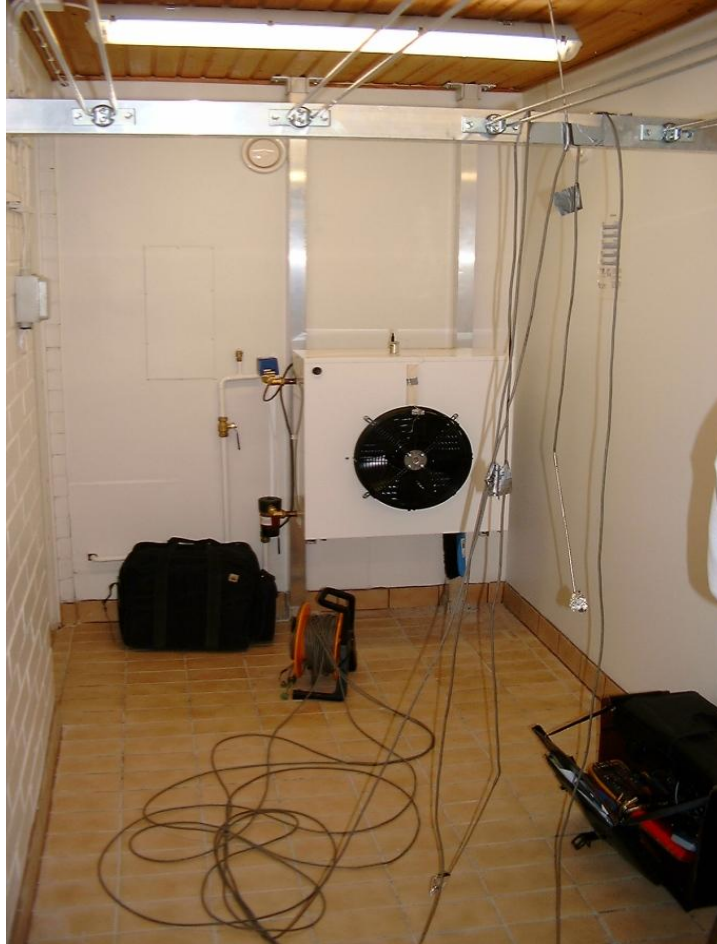
Kuva 4. Velco-pyykinkuivain.

Uusi järjestelmä (VELCO HT400) koostuu kuivaustilan lattialla olevasta vesi-kiertoisesta Velco-kuivaimesta, kuva 4, jossa on sähköpuhallin, kierto-vesipumppu sekä katossa oleva poistoilmahuuhallin VELCO FF-12, kuva 5.

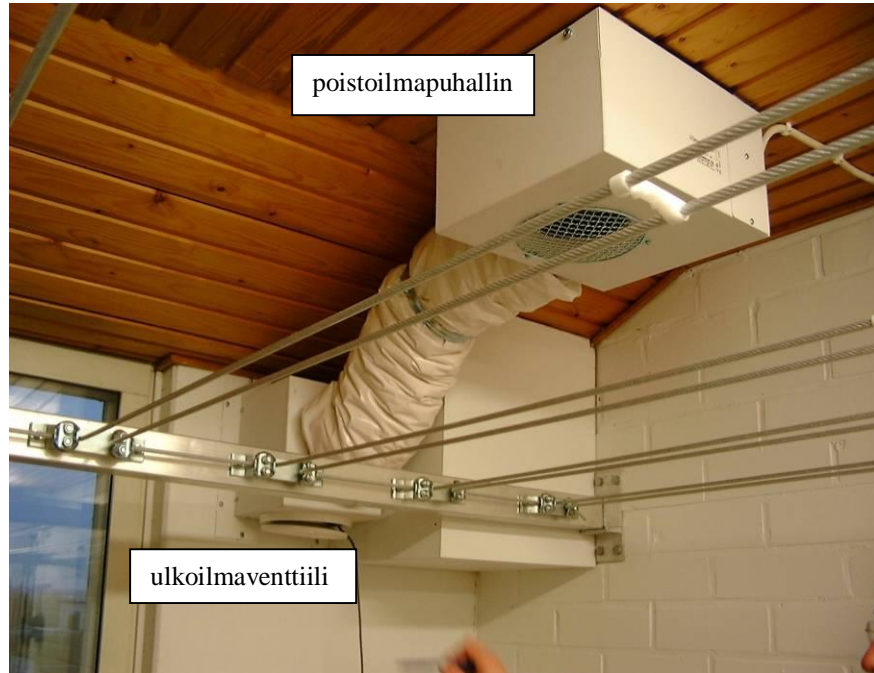
Kuva 5. Velco-poistoilmapuhallin ja ulkoilmaventtiili sekä pyykin kuivausrakot kaksoisnarutuksella.

Peko Junitia käytettäessä pyykinkuivaustilan poistoilmavirrat olivat 5 dm³/s osateholla ja 16 dm³/s täysteholla. Vastaavat tuloilmamäärät olivat 2 dm³/s ja 6 dm³/s. Käytettäessä Velco-pyykinkuivausjärjestelmää kuvassa 5 olevan poistoilmapuhaltimen tilavuusvirta oli noin 150 dm³/s. Tällöin korvausilmana tuli kuvassa 5 näkyvän ulkoilmaventtiilin kautta 9 dm³/s ja loput kuivaushuoneen oven alta käytävästä.

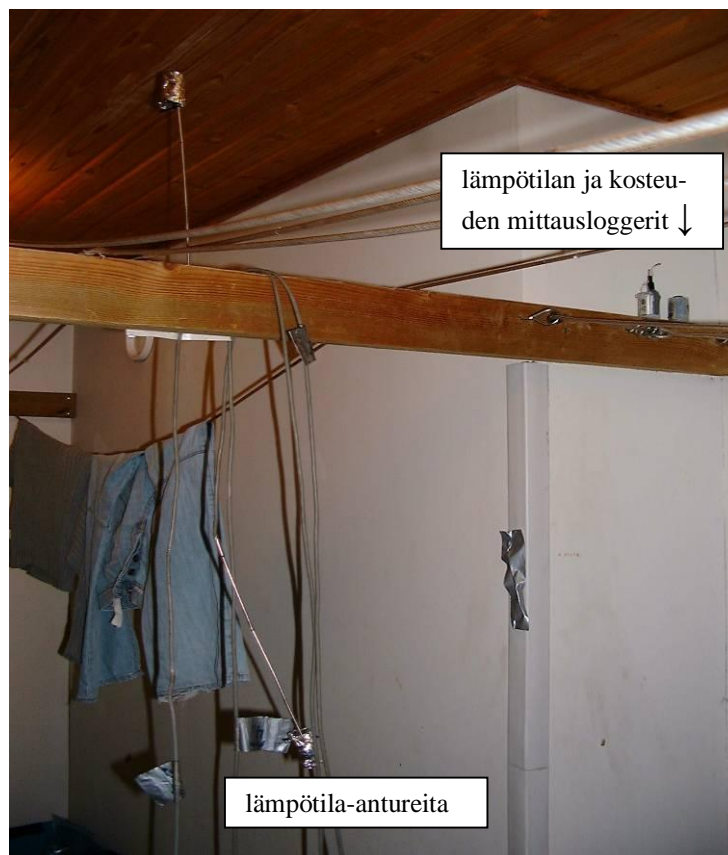
Kuva 7. Lämpötilojen ja ilman suhteellisen kosteuden mittaaminen.

Ilman lämpötila ja suhteellinen kosteus mitattiin loggereilla TinyTalk ja PT-100, joiden mittausepävarmuuden arvioidaan olevan $\pm 0,3\text{ °C}$ ja $\pm 6\%$ -yksikköä, kuva 7.

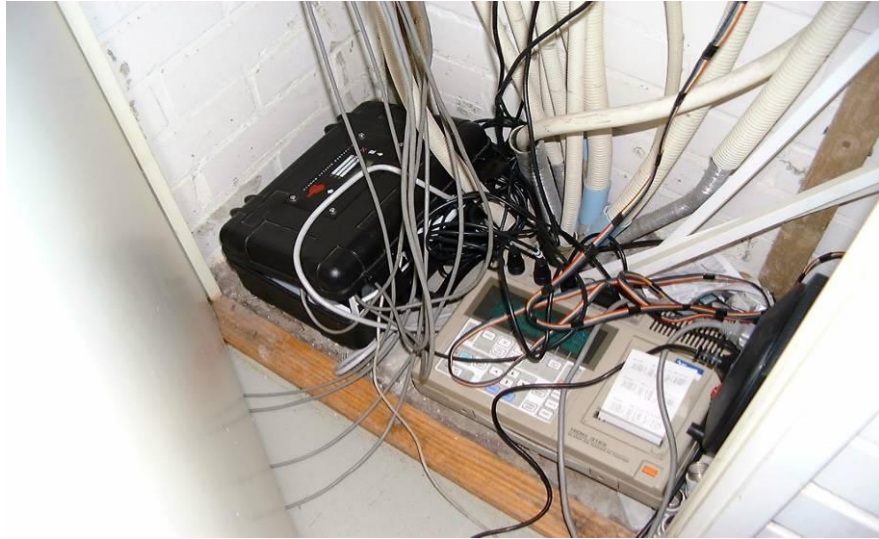
Kuva 9. Sähköteho mitattiin sähkökeskuksesta.

Lisäksi mitattiin pyykinkuivausjärjestelmien sähkötehoa. Peko Junit-järjestelmässä se sisälsi kuivaimen ja kattotuulettimen tehomittauksen, kuva 9. Velco-järjestelmässä se sisälsi kuivaimen puhaltimen, kiertovesipumpun ja katossa olevan poistoilmahuuhtimen tehomittauksen.

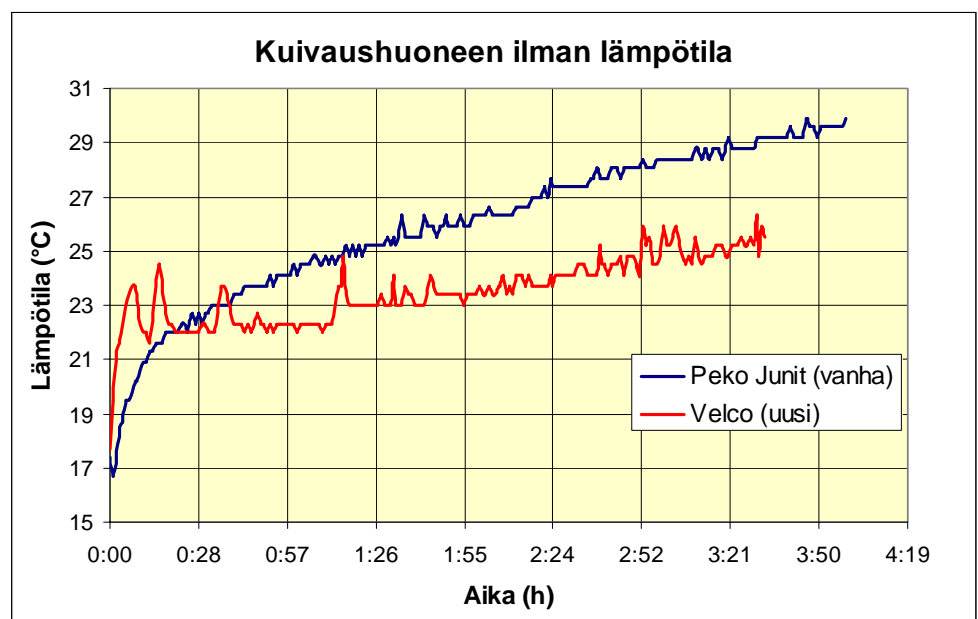
Kuva 10. Kuivaushuoneen ilman lämpötila kummassakin kuivausjärjestelmässä.

Kuvan 10 mukaan Peko Junit-järjestelmässä ilman lämpötila nousi jatkuvasti ollen kuivauksen lopussa noin 30 °C. Velco-järjestelmässä ilman lämpötila nousi alussa nopeasti lähes lopulliseen lämpötilaan 25 °C.

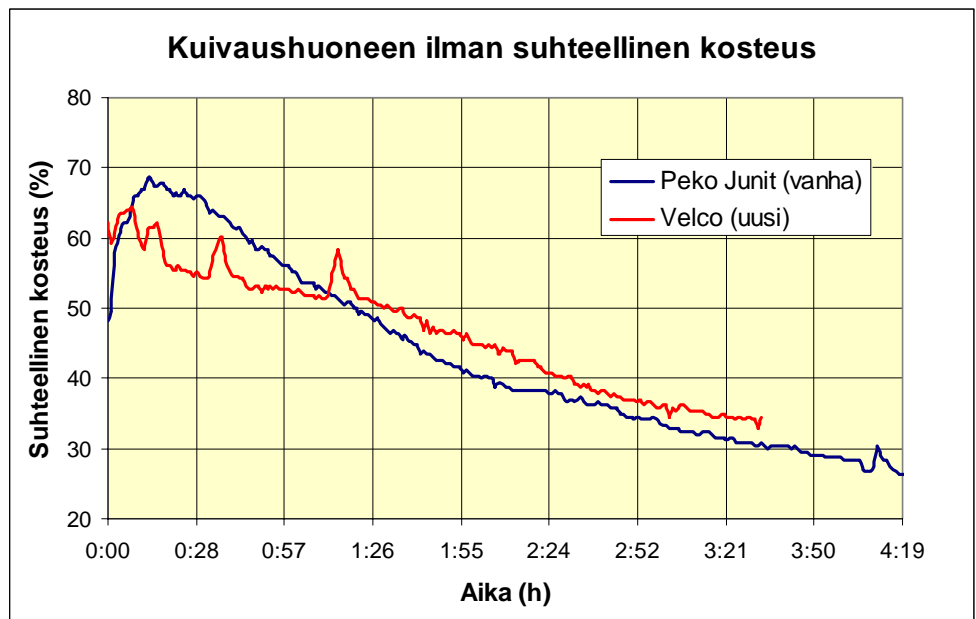
Kuva 11. Kuivaushuoneen ilman suhteellinen kosteus kummassakin kuivausjärjestelmässä.

Kuvan 11 mukaan Peko Junit-järjestelmässä ilman suhteellinen kosteus ensin nousi lähes 70 %:iin, josta se tasaisesti laski alle 30 %:iin. Velco-järjestelmässä suhteellinen kosteus alkoi heti alussa laskea noin 60 %:sta alaspäin.
